し尿受入槽・浄化槽汚泥受入槽  
し尿貯留槽・浄化槽汚泥貯留槽内  
状況調査報告

株式会社 東一興業

点検箇所：し尿受入槽（壁面部）

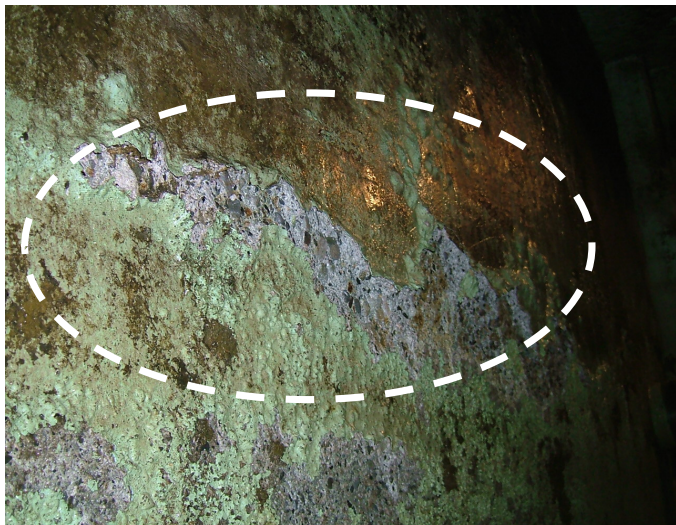
○平面部

コメント：硫酸腐食による防食塗装の著しい剥離及びコンクリートの脱落が認められる。

し尿受入槽の壁面部で認められる**コンクリートの脱落**は、硫酸ガスおよび有機酸によりコンクリートが中性化して引き起こされたものであります。また、コンクリート表面から滲んでいる**錆び汁**は内部の鉄筋が腐食し錆びと共に溶けだしたものであり、硫酸ガス及び有機酸による腐食が内部鉄筋まで進行している証明であります。

以上のことから、し尿受入槽および浄化槽汚泥貯留槽の**構造的な著しい強度低下**は確定的であります。また、各槽ともスラブ上部に重量の大きい設備（し尿受入槽：10t 程度、浄化槽汚泥貯留槽：30～40t）が設置されており、このままでは崩壊の危険もあります。**早急に構造補強工事及び防食補修工事を行う必要があります。**〔別紙 施工要領書参照〕

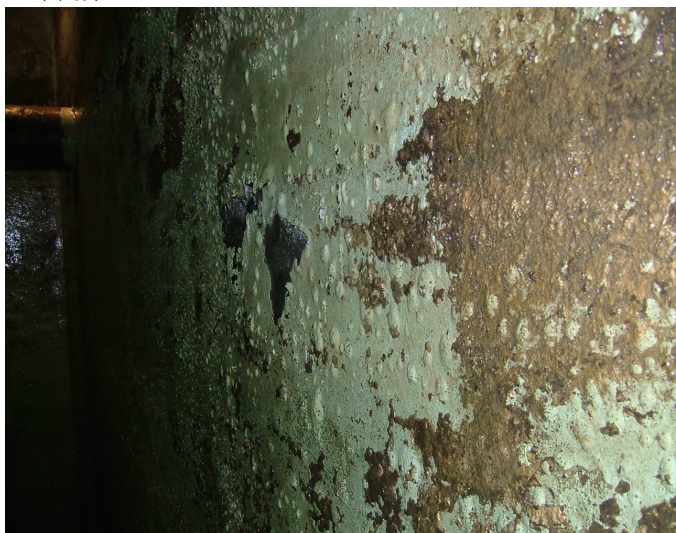
○平面部

コメント：壁面全体に硫酸腐食による防食層の膨れ及び防食被覆の著しい剥離が認められる。

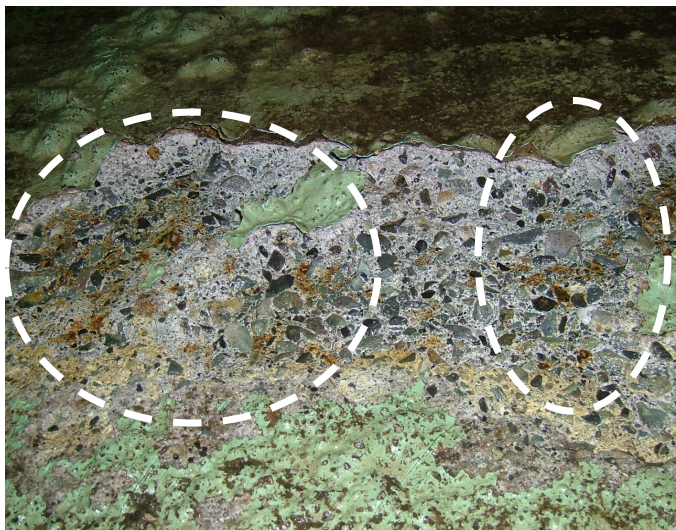
○近景

コメント：コンクリート露出部から錆び汁が染み出している。

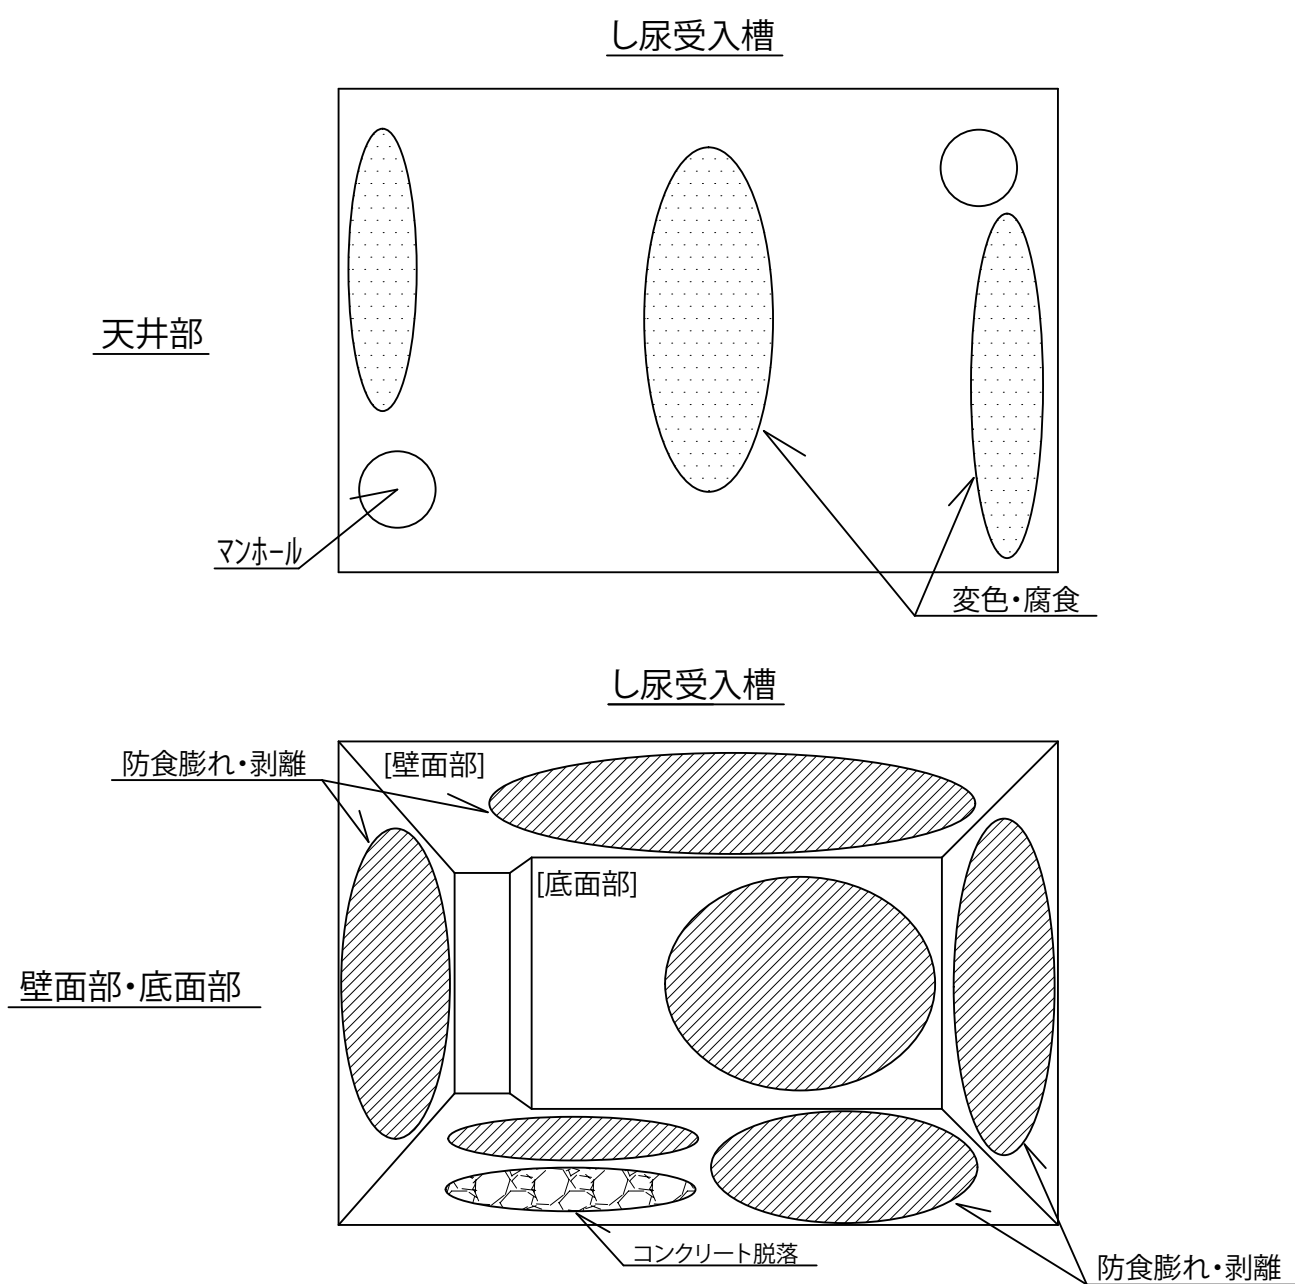
#### 3-1. し尿受入槽

1. 天井部 梁部及び天井の一部に防食被覆の変色・硫酸腐食が認められます。
2. 壁面部 壁面全体に防食被覆の膨れ及び剥離があり、壁面の中程に著しくコンクリートが脱落している箇所があります。また、脱落箇所のコンクリート表面から錆び汁が滲んでいます。
3. 底面部 全面に防食被覆の剥離が確認でき、旧塗膜のターレボ®が露出している。この旧塗膜にも膨れが認められます。
